Izglītības iestādes ēka, Tehniskā koledža
Lēdmanes iela 3, Rīga

TEHNISKĀS APSEKOŠANAS ATZINUMS

Rīga, 2015. gada decembris

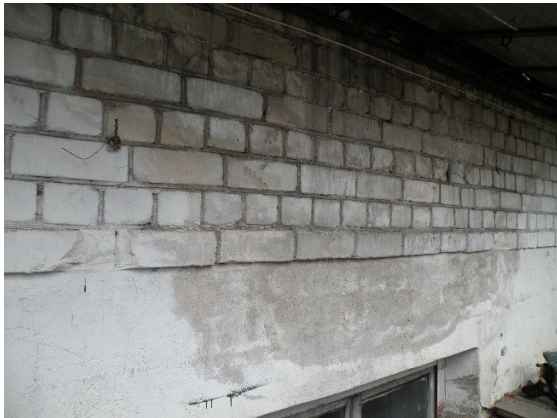
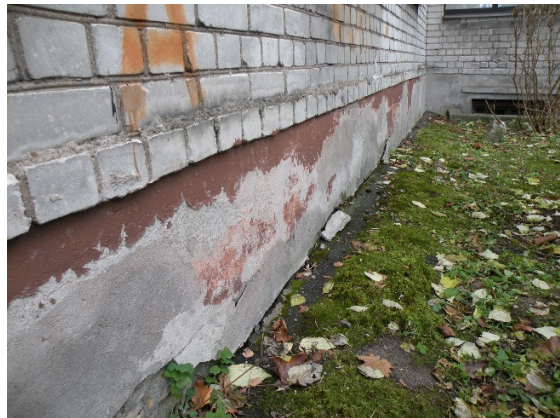
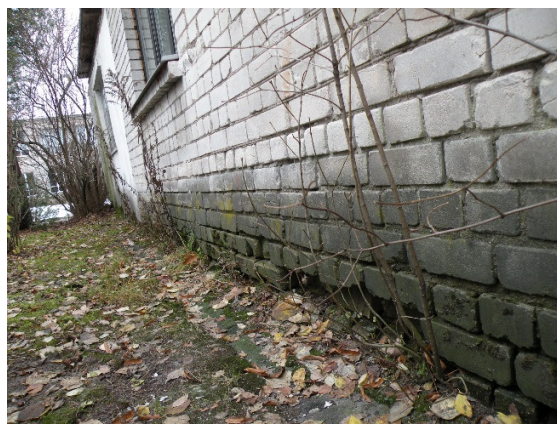
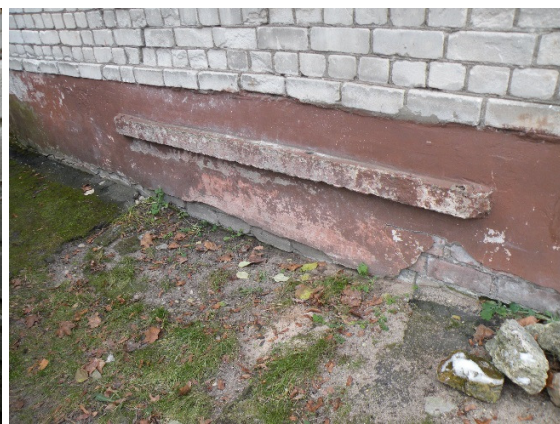
zemes līmeni vai pat zemāk. Līdz ar to veidojas situācija ka ķieģeļu mūrējums saskaras ar zemes mitrumu un patstāvīgi tiek slapināts ar lietus ūdens šļakstīšanos no zemes. Daļai ēkas virszemes mūrējums ir apmests ar apmetuma javu, kas lielā mērā aizsargā no ārējie apstākļiem. Bet esošais apmetums nav pietiekams zemi esošā mūrējuma aizsardzībai, nepieciešams izveidot pilnvērtīgāku, hidroizolējošu pārklājumu. Sporta zāles daļai virszemes cokola daļa nav ar apmetumu un redzams ka mūrī veidojas būtiski mitruma piesātinājumi kas grauj mūrējumu un pašus ķieģeļus. Esošo bojājumu un mitruma iespaidā ķieģeļa mūris ar vien straujāk nolietosies.

Apsekojot pamatus no pagraba iekšpuses netika fiksēti būtiski mehāniski bojājumi vai plaisu atvērumi. Atsevišķās vietās redzami paaugstināta mitruma pleķi, kas veidojas neesošās vertikālās hidroizolācijas dēļ.

Kopumā pamatu tehnisko stāvokli var vērtēt kā apmierinošu, nekādi būtiski, nestspējas samazinoši defekti nav novērojami. Pagrabu sienas un pamata novietojums ir stabils. Lai novērstu pamatu intensīvāku tehniskās stāvokļa pasliktināšanos un mitruma veidošanos pašos pamatos, nepieciešams izveidot vertikālo hidroizolāciju un/vai ģeomembrānas slāni uz tiem, izveidot siltumizolāciju pamatu ārējā daļā. Pagraba sienas siltināšana no ārpuses samazinātu ēkas kopējos siltuma zudumus un ārējo apstākļu ietekmi uz pašiem pamatiem. Ar hidroizolāciju un siltinājumu pārklātu virszemes cokolu jāizveido visai ēkai, arī vietās kur šobrīd nav izveidots cokols.

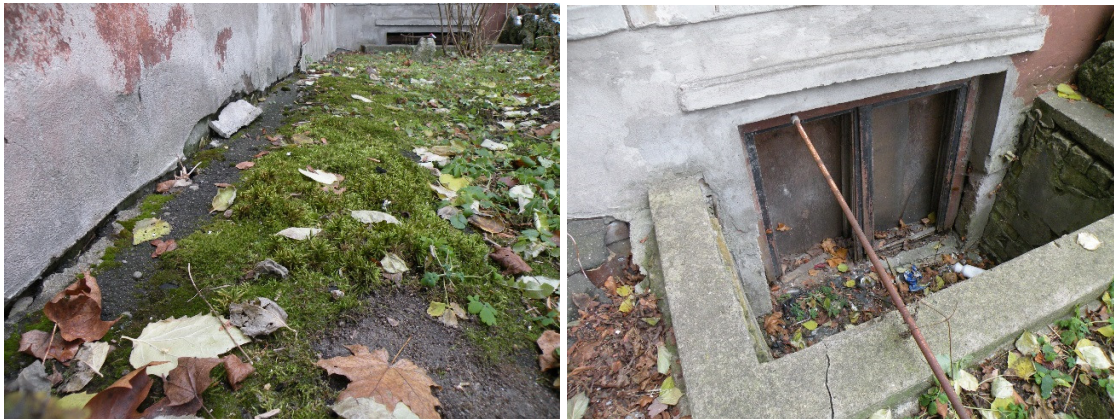
Pagraba logiem ir izveidotas mūrētas/ betona gaismas šahtas. Gaismu šahtu atbalsta sienas ir ar plaisās un izdrupumiem. Šahtu stāvoklis ir neapmierinošs, to kalpošanas ilgums nav prognozējams. Nepieciešams veikt esošo gaismas šahtu demontāžu un jaunu atbalsta sienu izveidošanu.

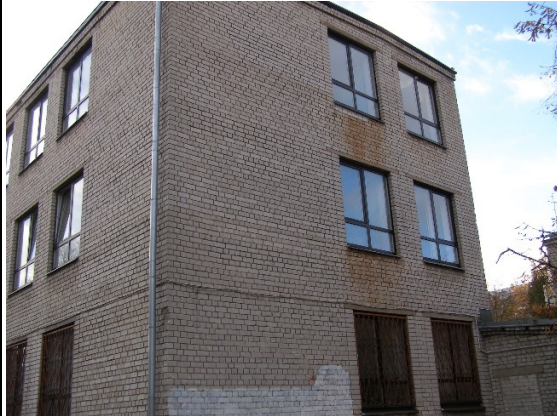
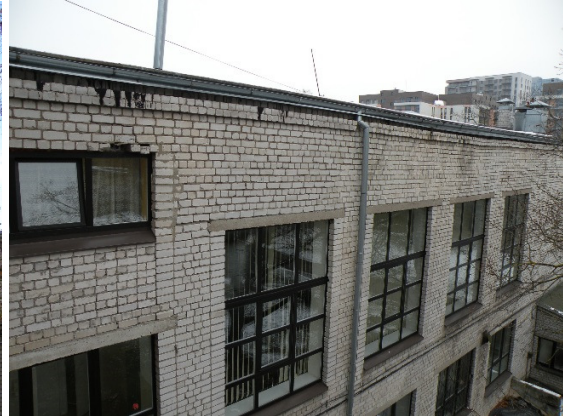
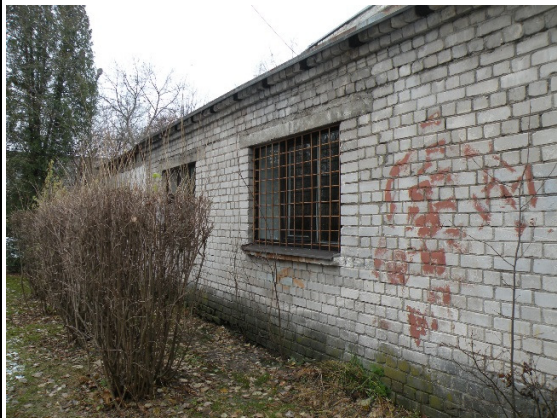
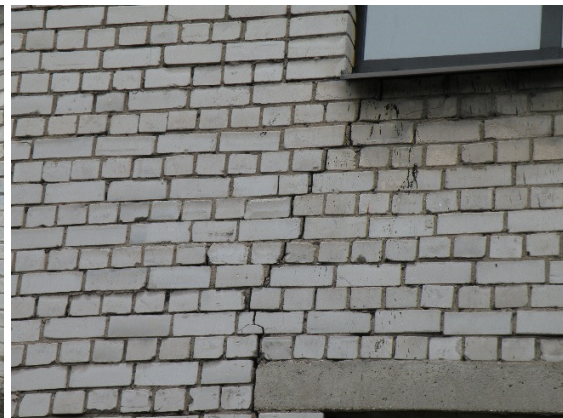
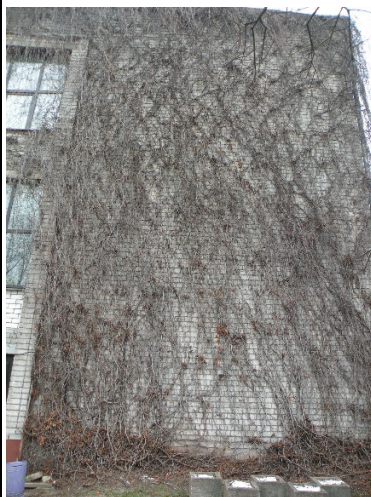
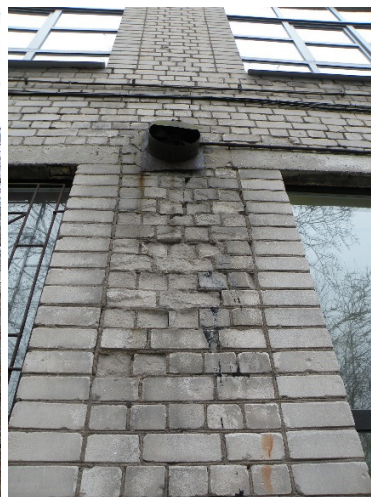
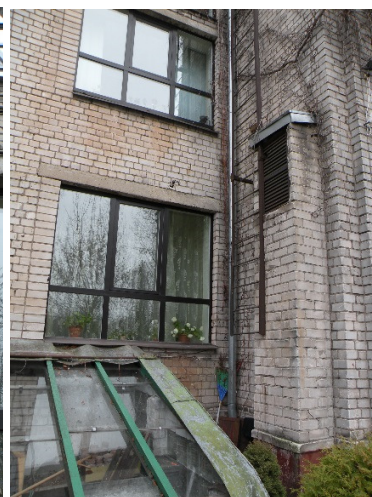
Uz fasādes ārsienu plaknēm atsevišķās vietās ir novērojami nelieli plaisu atvērumi. Esošās plaisas ir ar minimāliem atvērumiem. Apskatot daļu plaisa var secināt, ka tās būtībā nav caurejošas un šobrīd nav bīstamas konstrukciju nestspējai. Bet būtu ieteicams veikt lielāko plaisu monitoringu, lai novērotu vai plaisas nav progresējošas. Gadījumā, ja plaisas ir progresējošas, nepieciešams veikt atsevišķu, specializētu bojājuma novērtējumu un izstrādāt risinājumus plaisu progresa ierobežošanai. Sienā esošās plaisas pieļauj mitruma iekļūšanu mūra iekšienē un to piesātināšanu ar mitrumu, kas izraisa intensīvāku sienas bojāšanos paša mitruma un to sasalšanas iespaidā. Nepieciešams noslēgt izveidojušās plaisas. Veicot atjaunošanas darbus lielākās plaisas būtu ieteicams savilkt, lai siena saglabātu savu viengabalainību. Plaisas visticamāk ir radušās sienu mūra, atsevišķu posmu dažādu deformāciju, spriegumu dēļ, grunts svārstību rezultātā, ārējo vibrāciju rezultātā un ārējo atmosfērisko apstākļu iespaidā.

Nesošajām sienām ir izmantoti silikāta celtniecības ķieģeļi. Esošajiem ķieģeļiem salizturības ciklu skaits ir ap 100 reizes. Latvijas apstākļos sasalšanas un atkuššanas cikli ir daudzas reizes ziemas periodā un līdz ar to ķieģeļu sienas sasalšanas ciklu skaits jau ir tuvu normatīvi paredzētajam vai jau ir to pārsniedzis. Pārsniedzot normatīvo salizturības ciklu skaitu ķieģeļu ārējā virsma var sākt plisāt. Lai novērstu jaunu defektu rašanos nepieciešams izveidot ārējo apdari.

Pastiprināti ķieģeļu bojājumi novērojami arī lietus noteku rajonā. Šobrīd lietus novadīšanas sistēma ir apmierinošā stāvoklī, bet agrāk, kad tā bijusi ar būtiskiem bojājumiem, veidojusies lietus ūdens tecēšana uz sienām. Lietus ūdens piesātinājis ēkas sienas un veicinājis to bojājumus- javas šuvojuma un ķieģeļu nodrupumus.

Negatīvu ietekmi sienām rada vīteņaugi, kas izvietoti uz fasādes sienas. Vīteņaugi aizsedz sauli un piesaista mitrumu, līdz ar to palielinot mitrumu sienās un neļaujot tām izžūt saules ietekmē.

Kopējais nesošo sienas tehniskais stāvoklis ir apmierinošs un nodrošina stabilu nestspēju. Ārsienas bojājumu dēļ, dažādu apstākļu dēļ un termiskās pretestības neatbilstības ietekmē sienās krājas mitrums, kas pasliktina materiāla īpašības, siltumnoturību un telpu mikroklimatu. Neatbilstoša mikroklimata ietekmē telpās var veidoties pelējums. Pareizais risinājums, lai uzlabotu sienas siltumnoturību, samazinātu sienu bojāšanās attīstību, samazinātu ārējās iedarbības un nodrošinātu ergonomisku ekspluatāciju ir sienu

siltināšana no ārpuses. Sienas siltināšana no ārpuses uzlabos sienas ilgmūžību un vizuālo izskatu.

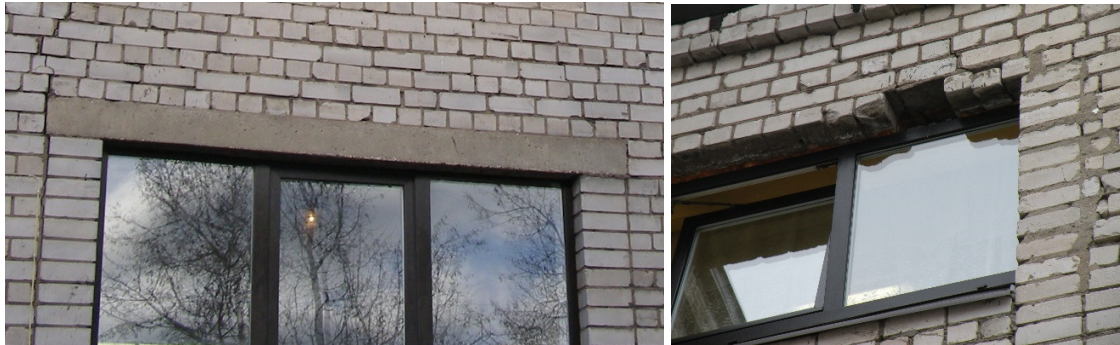
Durvju un logu ailu pārsedzes ķieģeļu sienās veidotas no dzelzsbetona sijām, kas novietotas uz cementa javas slāņa. Pārsedžu stāvoklis ir apmierinošs un nerodas šaubas par to noturību, balsta vietās ailēm dažviet ir novērojamas plaisas. Apsekošanas laikā tika

konstatēta viena logu aile bez pārsedzes, kas daļēji jau sāk brukt. Ailei augšējie ķieģeļi nav nobalstīti un atsevišķi ķieģeļi ir jau nobrukuši. Obligāti nepieciešams veikt nenostiprinātās ailes pilnveidošanu, izveidojot pārsedzi, balstu ķieģeļu sienai. Dzelzsbetona pārsegumiem ir gandrīz 2 reizes lielāka siltumvadītspēja (2,0 W/m²xK) nekā silikāta ķieģelim, kas jau neatbilst LBN 002-15 normatīviem, un tā rezultāta caur dzelzsbetona pārsedzēm rodas būtiski siltuma zudumi. Sienu siltināšana no ārpus nodrošinātu pārsedzēm siltumnoturību atbilstoši pieņemtajiem normatīviem.

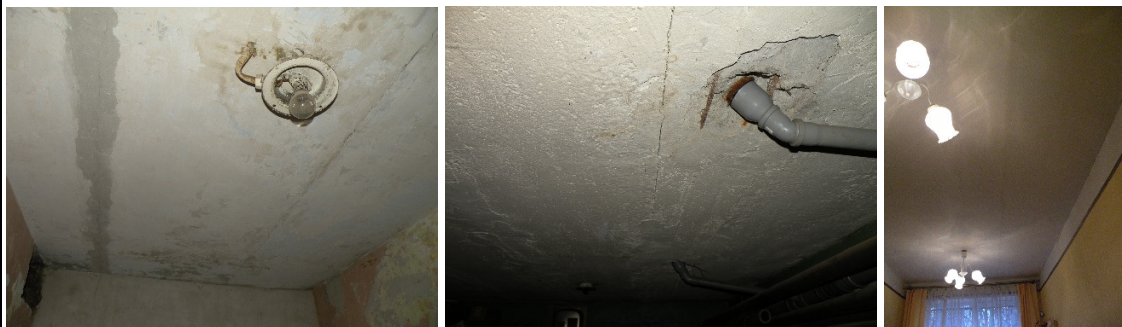
Apsekojot pagrabstāva pārseguma paneļus, kas ir zem daļas no ēkas, var secināt ka atsevišķās vietās ir redzami defekti. Atsevišķās vietās ir betona virskārtas izkritumi atsedzot paneļa metāla stieģojumu. Stieģojums ārējo apstākļu ietekmē bez betona aizsargkārtas korodē samazinot metāla stieģojuma efektīvo šķērsriezumu un līdz ar to noturību. Pagarba pārsegums ir siltināts ar izdedžu/skaidbetona slāni, kas nenodrošina atbilstošu siltumnoturību un rada nelietderīgus siltuma zudumus ēkas pirmajā stāvā. Lai ierobežotu siltuma zudumus uz pagrabu zonu, nepieciešams aizdarināt starppaneļu šuves un pārsegumu siltināt izveidojot siltinājumu no apakšas. Jāņem vērā ka sakārojot un nosiltinot pagrabu komunikācijas temperatūras starpība starp pagrabu un 1 stāvu pieaugs.

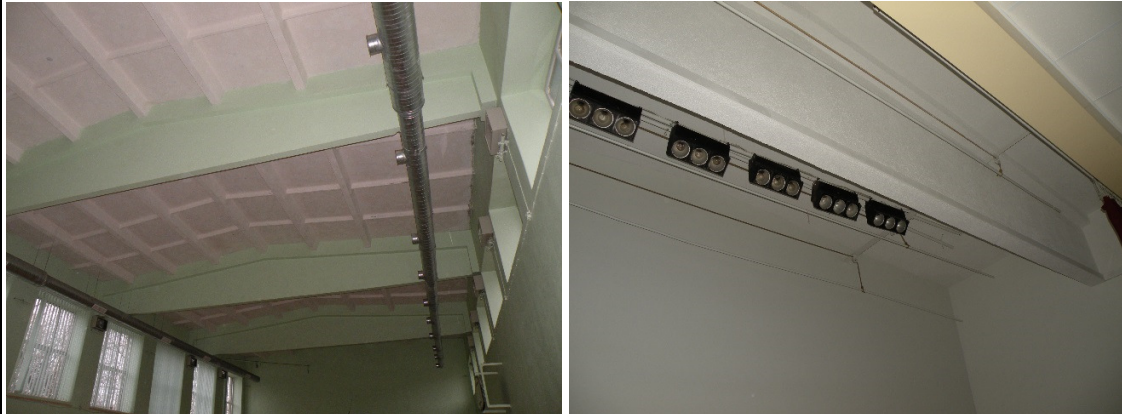
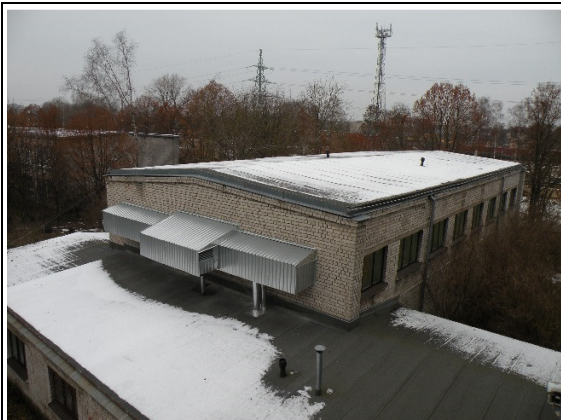
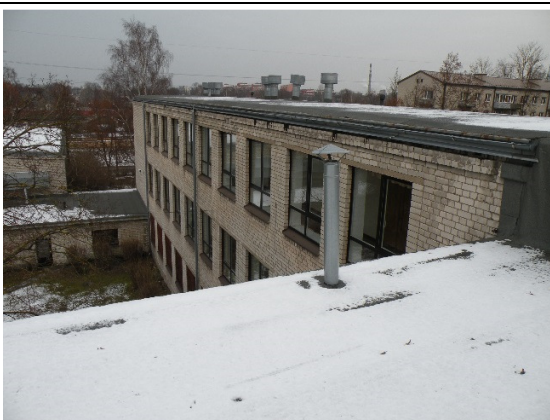
3.7.	Jumta elementi: nesošā konstrukcija, jumta klājs, jumta segums, lietusūdens novadsistēma	Konstrukcija- 40% Segums- 40% Notekas- 45%
<p><i>Jumta konstrukcijas, ieseguma un ūdens noteku sistēmas veids, konstrukcija un materiāls. Savietotā jumta konstrukcija un materiāls. Konstatētie defekti un to iespējamie cēloņi. Gaisa apmaiņa, temperatūras un gaisa mitruma režīms bēniņos. Tehniskā stāvokļa novērtējums kopumā pa atsevišķiem konstrukciju veidiem</i></p>		
<p>Ēku jumtu konstrukcijas ir ar lēzenām plāknēm, kas vērstas uz ārpusi. Pārsegumi veidoti no dzelzsbetona paneļiem, uz kura izveidots izlīdzinošais siltinājuma slānis un hidroizolējošais jumta segums. Pārsegumu paneļi balstās uz nesošajām sienām, kolonnām un betona sijām.</p> <p>Skolas centrālā korpusa jumta pārsegums veidos no dobtajiem dzelzsbetona paneļiem, kas balstās uz nesošajām sienām, sporta un aktu zāles jumta konstrukcija veidota no ribotajiem dzelzsbetona paneļiem, kas balstās uz nesošajām sienām un dzelzsbetona sijām. Jumta nesošās dzelzsbetona konstrukcijas un to balsta elementi, kas apsekošanas laikā bija atklātas, ir bez redzamiem būtiskiem defektiem. Dažviet ir iespējama betona aizsargkārtas nobrukšana, kas neaizsargā tajā esošo stiegrojumu. Stiegrojums šādos, bojātos apstākļos sāk straujāk korodēt. Kā defektu var uzskatīt neprecīzo paneļu montāžas kvalitāti, kas rada nobīdes. Kopēji konstrukcijas ir apmierinošā tehniskā stāvoklī un nodrošina nepieciešamo nestspēju.</p> <p>Jumta norobežojošā konstrukcijas siltinājums veidots no sākotnējā, neefektīvā siltinājumu un 100-150 mm siltumizolācijas vates slāni, kas izveidots ap 2000 gadu. Esošais jumta siltinājums neatbilst mūsdienu, normatīvajām LBN 002-15 prasībām nenodrošinot pietiekošu siltumnoturību. Lai samazinātu nelietderīgos zudumus un atbilstu siltumnoturības normatīviem LBN 002-01 (0,20 K), nepieciešams jumtam izveidot atbilstošu siltumizolācijas slāni.</p> <p>Nepieciešams izveidot uz jumtiem jaunu dubultā bitumena ruļļu hidroizolējošo seguma slāni, siltināšanas gadījumā jauna jumta seguma izveidošana ir neizbēgama.</p>

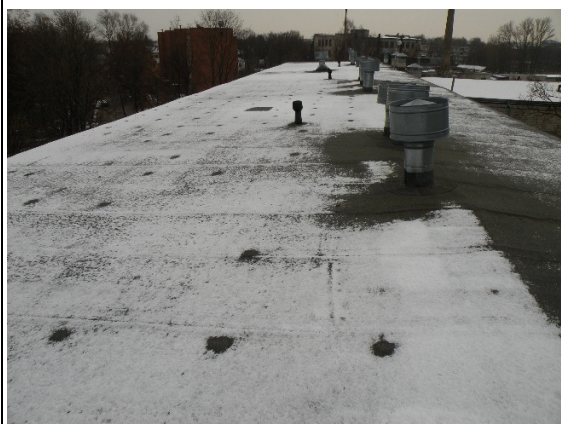
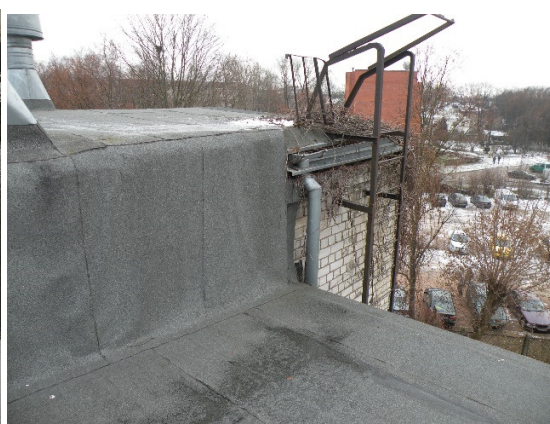
Jumta segums, kas veidots ap 2000 gadu, ir izbūvēts no divu slāņu bitumena ruļļa materiāla. Apsekojot ēku netika novēroti būtiski mitruma pleķi zem jumta pārsegumiem, kas liek secināt, ka jumta segumā būtiski caurtecējumi nav. Jumta seguma materiāls ir bez ievērojamām plaisām. Apsekošanas laikā bija redzams ka dībeļu vietās veidojās ievērojams aukstuma tiltiņš, kā arī paši dībeļi ne visur ir atbilstoši. Jumta dībeļošanai jāizmanto teleskopiskie dībeļi, kas uzkāpjot padodās, bet bija redzams ka dībeļi nekustās, kas var radīt bojājumus jumta segumā. Atsevišķās vietās jumta seguma šuves un pielaidumi nav pilnvērtīgi salīmētas. Kopumā jumta seguma stāvoklis vērtējams kā apmierinošs.

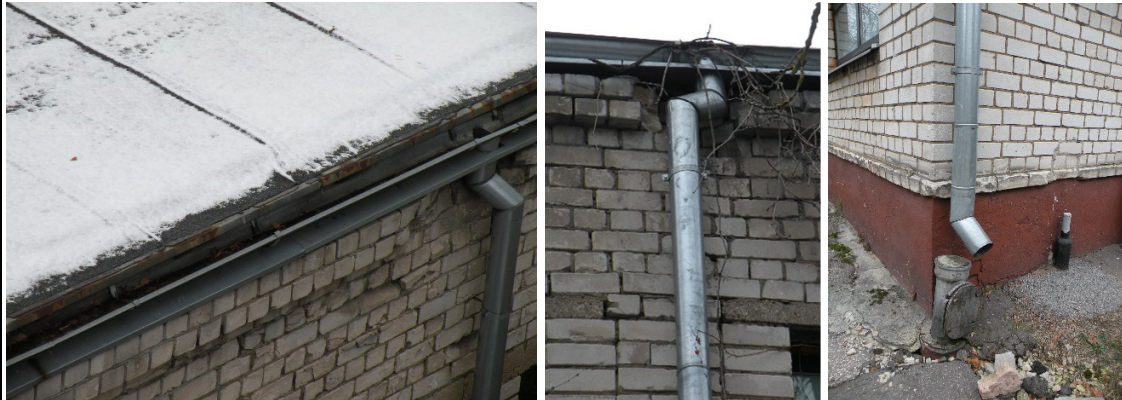
Lietus ūdens notek sistēma veidota kā ārējā, ar teknēm gar garsienām un vairākām notekām. Atsevišķās vietās ir bojāta horizontālās teknes neveidojot blīvu savienojumu un ūdens tek uz karnīzes un ēkas sienām. Vertikālajām notekām dažviet ir izveidojušies defekti, bojājot ēkas sienu un mērcējot pamatus un nomali. Negatīvu ietekmi sienas augšēji daļai rada virs karnīzes esošā skārda lāseņi, kas dažviet ir bojāti, to savienojumi nav blīvi un piesātina ar mitrumu ķieģeļa sienas augšējo daļu. Daļa noteku ir ieslēgta pilsētas lietus kanalizācijas sistēmai, bet daļa nav pieslēgta.

Esošā notek sistēma kopumā ir apmierinošā stāvoklī. Notekas un teknes elementi ir bez korozijas bojājumiem, bet ir mehāniski bojājumi un neblīvi savienojumi starp elementiem. Nepieciešams esošām teknēm un notekām nomainīt bojātos elementus un noblīvēt visas savienojuma vietas. Atjaunošanas gadījumā ieteicama visas sistēmas

nomaiņa. Ieteicams pagarināt jumtu, lai tekne būtu izvirzīta uz ārpusi, no sienas un karnīzes. Ieteicams pieslēgt visas notekas pilsētas lietus kanalizācijas sistēmai.

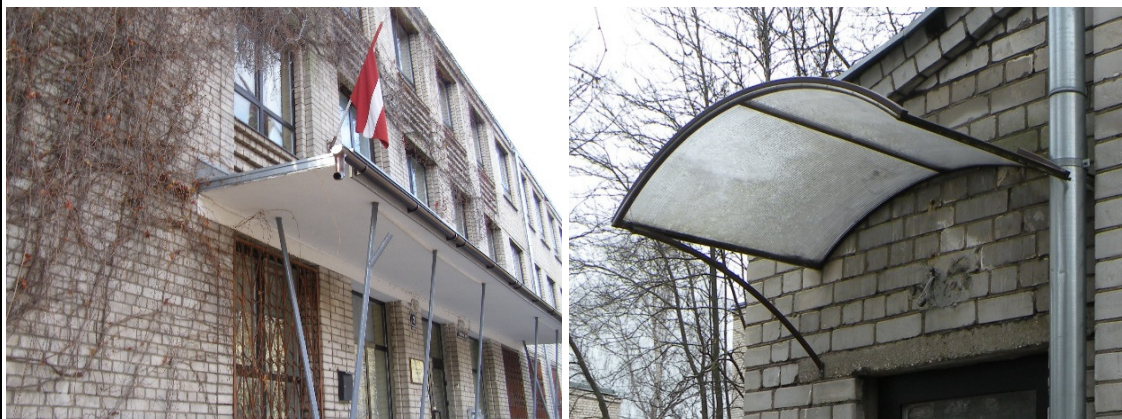
Ēkai ir vairāku tipu ieejas jumtiņi. Galvenās ieejas jumtiņa nesošais daļa veidota no dzelzsbetona paneļa, kas iespīlēta ēkas nesošajās ķieģeļa sienā un nobalstīta ar metāla cauruļu balstiem. Nesošā ieejas jumtiņa plātne veidotas no metāla stiegru režģa ar betona pildījumu. Jumtiņu pamata konstrukcijas daļas ir stabilas, kā pašnesoša, un pašu paneļu stāvoklis ir vērtējams kā apmierinošs. Panelis ir bez redzamiem defektiem, bez ievērojamiem betona izkritumiem. Virs betona izveidots bitumena ruļļu segums kas pilnvērtīgi pilda hidroizolējošo funkciju. Ir izveidota lietus ūdens tekne, bez notekas. Ieteicams uzstādīt noteku, lai novadītu lietus ūdeni uz zemes.

Atsevišķi mazie jumtiņi veidoti ar metāla nesošo konstrukciju, kas stiprināta pie sienas, ar caurspīdīgas plastikāta loksnes segumu. Mazie jumtiņi ir bez būtiskiem defektiem, tie ir apmierinošā stāvoklī.

Atsevišķās ēku ieejās nav uzstādīti ieejas jumtiņi. Būtu ieteicams pie visām ieejām uzstādīt lietus aizsargājošos jumtiņus.

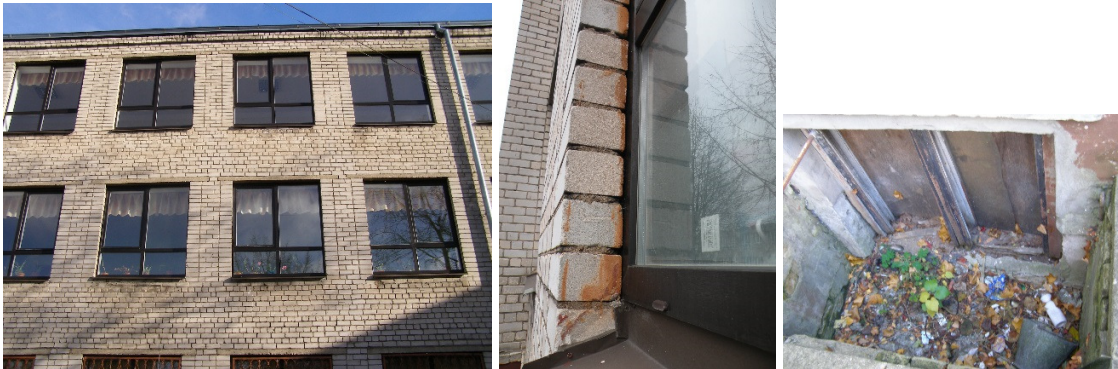
putupoliuretāna putas sāk zaudēt, ir jau zaudējušas, savu struktūru un stiprību līdz sabrūk. Bojātas putas neveic pilnvērtīgu blīvēšanu, kā arī nenodrošina nepieciešamo siltumizolāciju. Uzstādītajiem logiem montāžas šuvēs nav iestrādāta ārējās vēja/hidroizolējošā lentā un iekšpusē tvaika izolējošā lente. Nav pieejama tehniskā dokumentācija par uzstādītajiem logiem, bet ņemot vērā laika periodu kad tie uzstādīti, ir pamatotas aizdomas ka esošiem logiem nav atbilstoša siltumnoturība. Atsevišķi logi ir bojāti. Pagrabā ailu aizpildījumam izmantotas koka logi ar plātņu pildījumu. Pagraba logi ir kritiskā stāvoklī.

Esošie PVC logi konstruktīvi ir apmierinošā stāvoklī, bet siltumtehnikā ziņā visticamāk ir neatbilstoši. Logi pagrabā ir neatbilstoši, tās pilda tikai norobežojošu funkciju. Nepieciešams veikt pagraba logu nomaiņu uz siltumnoturīgu ailu aizpildījumu izveidojot arī regulējams ventilācijas atveres. Tā kā PVC logi ir nepareizi iemontēti un visticamāk neatbilst LBN 002-15 siltumtehnikajām prasībām ir ieteicams veikt logu nomaiņu uzstādot normām ($U < 1,3 \text{ W/m}^2 \times \text{K}$) atbilstošus pakešu logus, kā arī to montāžu veikt atbilstoši izveidojot montāžas šuvi.

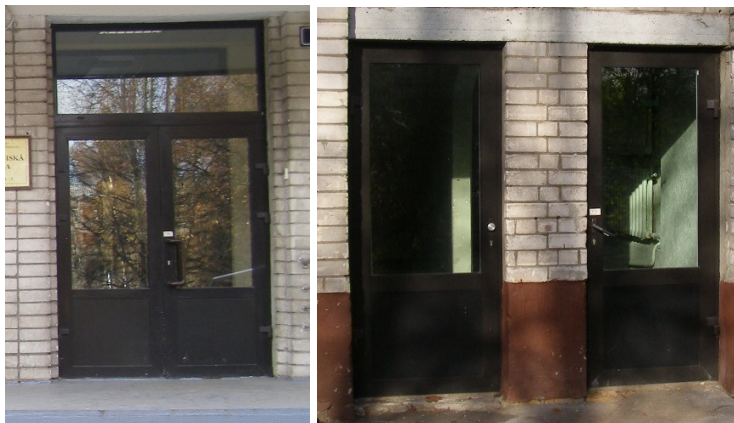
Ieejas durvis ēkai ir PVC rāmja ar plastikāta un stikla paketes pildījumu. Vizuāli durvis ir apmierinošā stāvoklī, nekādi būtiski defekti nav novērojami. Durvju dokumentācija nav saglabāta un nav iespējams noteikt durvju atbilstību siltumtehnikajām prasībām. Durvju montāžas šuve nav izveidota pilnvērtīgi un nav uzstādītas šuves aizsargājošās ārējās un iekšējās lentes, kā arī poliuretāna putu pildījums nav aizsargāts no ārējās atmosfēras iedarbības.

Ēkā esošās durvis konstruktīvi ir apmierinošā stāvoklī, bet saistībā ar neatbilstībām LBN 002-15 siltumtehnikajām prasībām ieteicams tās nomainīt. Nepieciešams uzstādīt normatīviem atbilstošas durvis nodrošinot siltumnoturību $U \leq 1,8 \text{ k W/m}^2 \times \text{K}$, kā arī veikt atbilstoši tehnoloģijai un normatīviem montāžu.

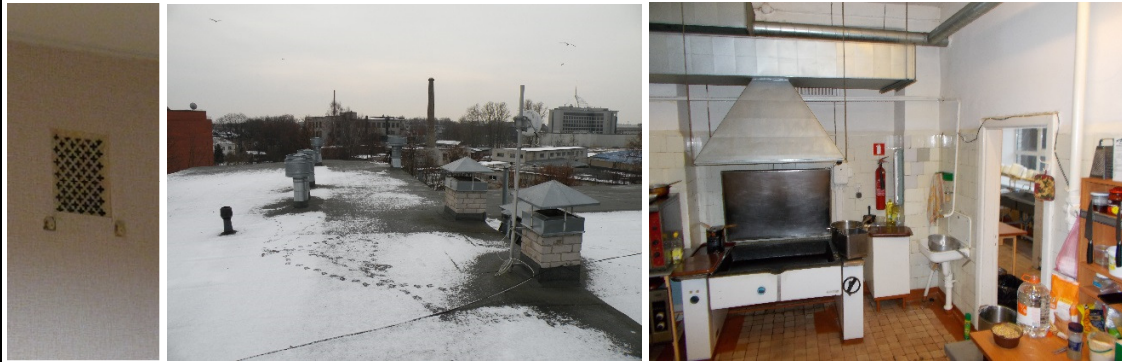
Būvei ir organizēta patstāvīga dabīgā ventilācijas nosūce ar iespēju atsevišķās telpās ieslēgt piespiedu ventilācijas nosūci/pieplūdi. Gandrīz visās telpās nav izveidoti gaisa pieplūdes kanāli. Ēkā ir izveidoti vairāki mūrēti, no pagraba līdz ēkas jumtam, vertikālie ventilācijas kanāli ar savienojošiem pievadiem no telpām. Ventilācijas mūra kanāli ēkā tehniski ir apmierinošā tehniskā stāvoklī, bet neveic pilnvērtīgi savu funkciju. Telpās kur izveidota dabīgā ventilācija nav pietiekoša gaisa apmaiņa. Daļai no telpām nav izveidots pieslēgums pie ventilācijas kanāla un netiek nodrošināta dabīgā gaisa noplūde.

Sporta zāles telpu grupās un ēdnīcas telpu grupas izveidota piespiedu ventilācija ar gaisa pieplūdi un gaisa nosūci. Ventilācijas sistēmas veidotas ar horizontāliem skārda kanāliem, kuri pievienoti ventilācijas agregātam. Piespiedu ventilācijas sistēmas funkcionē un ir apmierinošā stāvoklī. Nepieciešamā gaisa apmaiņa apjomu nodrošināšana netika noteikta.

Ventilāciju telpu ikdienas izmantošanai nodrošina ar gaisa pieplūdi caur logiem un citu norobežojošo konstrukciju neblīvumiem. Uzstādot logus ar hermētiski noslēgtiem rāmjiem būtiski ierobežojas ēkas projektētās dabīgās ventilācijas darbība, kas ir trūkums, jo telpās ar nepietiekošu gaisa apmaiņu rodas neatbilstošs klimats, kas var izraisīt sēnīšu rašanos uz sienām. Nomainot logus uz jauniem PVC ieteicams izveidot pieplūdes kanālus logos vai veikt sistemātisku gaisa apmaiņu atverot logu. Pietiekošas gaisa kvalitātes nodrošināšanai jāveic regulāra telpu vēdināšana, īslaicīgi atverot logu, un jānodrošina gaisa caurplūsmu pa visām ēkas telpām. Veicot papildus logu nomaiņu un kompleksu ēkas siltināšanu, ventilācijas pieplūdes nodrošināšana aktualizējas vēl vairāk, jo ēka tiek veidota maksimāli hermētiski.

Būtībā ēkā esošā dabīgā ventilācija nepilda pietiekami nepieciešamo funkciju. Ieteicams veikt visas ventilācijas sistēmu uzlabošanu atbilstoši katru telpu specifikai, nodrošinot normatīvu gaisa apmaiņu visās telpās. Nepieciešams izveidot gaisa noplūdi telpās kur tie nav izveidoti. Piespiedu ventilācijai apsvērt iespēju ar to modernizēšanu, lai padarītu

efektīvāku to darbību un samazinātu siltuma zudumus.

Ventilācijas kanāliem jānodrošina to tīrīšanu atbilstoši ugunsdrošības prasībām, ventilācijas kanāli jātīra- ne retāk kā trijos gados.

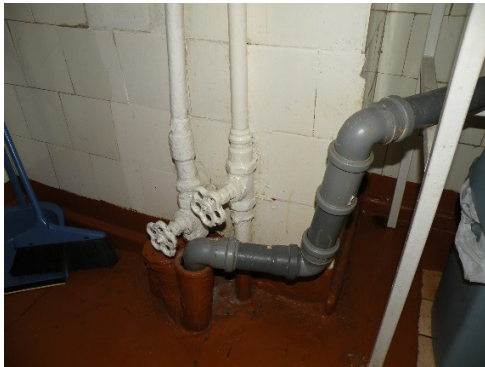
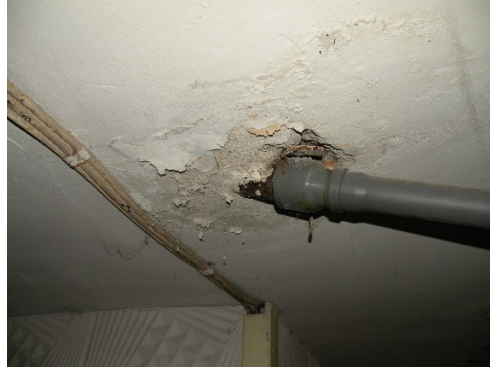
4.1.	Aukstā ūdens un kanalizācijas cauruļvadi, ventiļi, krāni, sanitārtehniskā iekārta, ūdens patēriņa skaitītāji	50%
<i>Iekšējā aukstā ūdensvada ievadi, ūdens mērītājs, tīkla shēma, cauruļvadi un ietaises; spiediens tīklā un citi rādītāji. Hidrauliskā pārbaude un atbilstība normatīvo aktu prasībām. Notekūdeņu novadīšanas veids un attīrīšanas iespējas</i>		
<p>Ēkas aukstā ūdens sistēma: Ēkas aukstā ūdens caurules un mezgli veidoti veciem elementiem un daļēji mainīti/remontēti jaunie elementi. Vecās ūdens caurules ir neapmierinošā stāvoklī. Uz caurulēm un veidgabaliem ir redzama korozija, atsevišķās vietās ir nelielas ūdens noplūdes. Caurulēm nav uzstādīti pretkondensāta izolācija. Vietās kur nav uzstādīta pretkondensāta izolācija veidojas kondensāts, kas pastiprina metāla cauruļu koroziju. Vecās, nolietotojās caurules būtu nepieciešams nomainīt un uzstādīt visur pretkondensāta izolāciju. Lai</p>

varētu droši lietot sistēmu šādā stāvoklī, ir nepieciešams pastiprināta cauruļvadu kontrole. Ēkas kanalizācijas sistēma:

Kanalizācijas sistēma sākotnēji ir veidota no čuguna caurulēm, bet gadu gaitā daļēji nomainītas uz PVC caurulēm. Sistēmā esošās čuguna caurules ir nolietojušās un nepieciešams mainīt uz jaunām caurulēm. Uzstādītās PVC caurules ir apmierinošā stāvoklī. Nepieciešams nomainīt visas nolietojušās čuguna caurules uz jaunām, PVC.

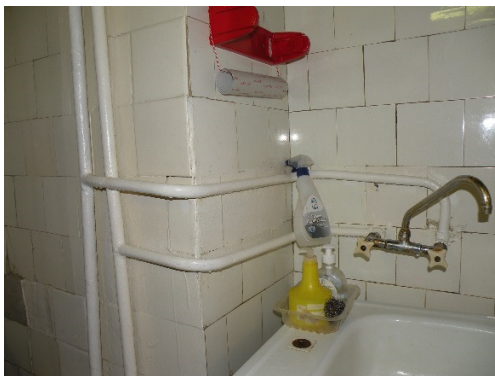
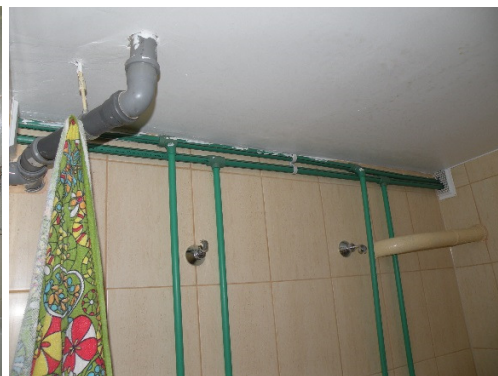
Ēkai karsto ūdeni sagatavo ēkā esošajā siltuma mezglā, kas tiek uzsildīts centrālās apkures sistēmas izveidotajā siltummainī. Sistēmas veidota no sākotnēji uzstādītām metāla caurulēm, remontu laikā uzstādītām jaunām metāla un plastikāta caurulēm. Kopējais cauruļu sistēmas stāvoklis ir neapmierinošs un to kalpošanas ilgums nav prognozējams. Remontu laikā ir uzstādīti lodveida noslēgkrāni. Pagraba daļā caurulēm nav uzstādīta siltumizolācija, vai arī tā ir bojāta, nolietojusies. Nolietojušās caurules būtu nepieciešams nomainīt uz atbilstošām caurulēm un uzstādīt aukstajā zonā siltumizolācijas čaulu.

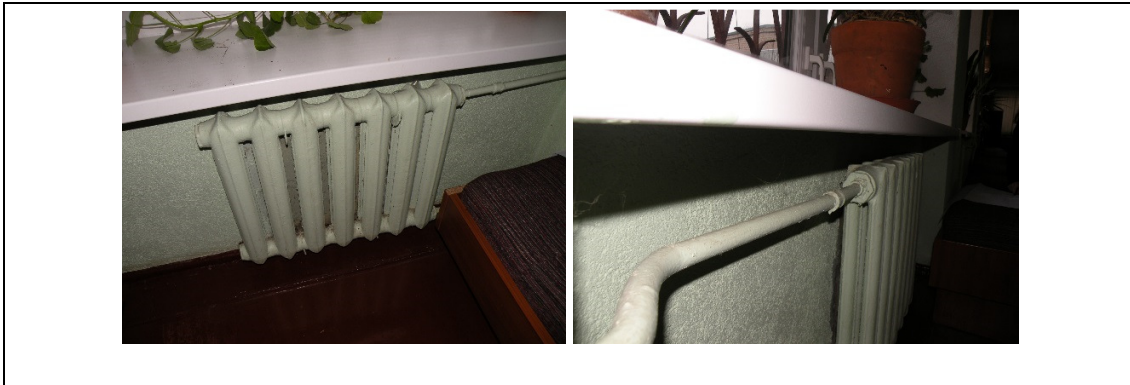
4.4.	Centrālapkures radiatori, kaloriferi, konvektori un to pievadi, siltuma regulatori	45%
<i>Centrālapkures sildķermeņi, kalpošanas ilgums</i>		
<p>Ēkā sākotnēji un arī šobrīd ir uzstādīti čuguna radiatori, kas ir no ekspluatācijas uzsākšanas laika. Čuguna radiatora sildķermeņi tehniski ir apmierinošā stāvoklī. Visi radiatori ir vairākkārt krāsoti, kas negatīvi ietekmē to siltuma atdevi. Ilgās ekspluatācijas laikā atsevišķās vietās var būt izveidojušies aizsērējumi, kas samazina caurplūsmu un apkures efektivitāti. Nepieciešams radiatorus attīrīt no ārējo krāsu slāņiem, kā arī veikt to iekšējo skalošanu. Jāņem vērā ka čuguna radiatori ir efektīvi pie augstas apkures temperatūras, bet ja tiek veikta ēkas siltināšana apkures temperatūrā samazinās, padarot esošos radiatorus ne tik efektīvus. Pie zemas apkures sistēmas temperatūras daudz efektīvāki ir divu sienu konvektori. Ieteicams sistēmu pārbūvēt, lai būtu iespējama radiatoru regulēšana.</p>
